# Alcazaba de Mérida

## Detalles de la intervención

**La muralla de la Alcazaba de Mérida se construyó con granito local extraído de canteras romanas próximas. Las principales patologías se han producido por la acción del agua mediante el lavado de los finos del relleno lo que ha provocado el derrumbe parcial de algunos lienzos de los finos que ha creado sales que atacaban la piedra y arenizaban los sillares.**

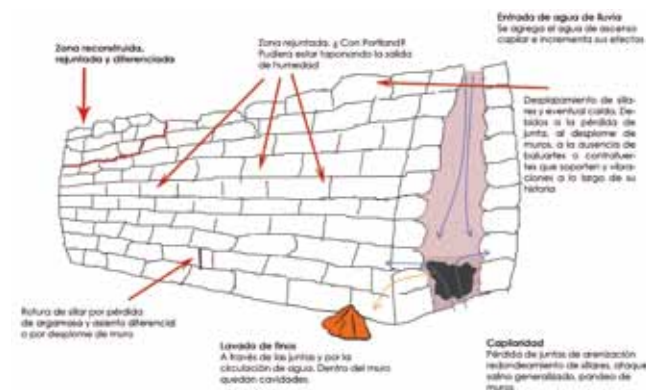
Croquis de topografía de lesiones y procesos.

como consecuencia, sobrecargas horizontales sobre unas hojas de sillería mal trabadas y con una estereotomía imperfecta. La presión de los rellenos húmedos ha provocado el abombamiento de las hojas de sillería, con charnela a 1/3 de su altura (donde se ubica el baricentro de la presión hidrostática) y finalmente el colapso periódico de lienzos de las murallas, que se han ido volviendo a reconstruir a lo largo de los tiempos. A estos efectos se añade el discurrir del agua sobre la fachada que lava las juntas de mortero y acaba introduciéndose en el interior de la estructura. Al aflorar las aguas así introducidas provocan pequeños conos de deyección en la base, a partir del arrastre de los finos y el ascenso capilar de humedad acompañada de sales. Las sales atacan la piedra y provocan la arenización de los sillares de base y finalmente su redondeamiento por

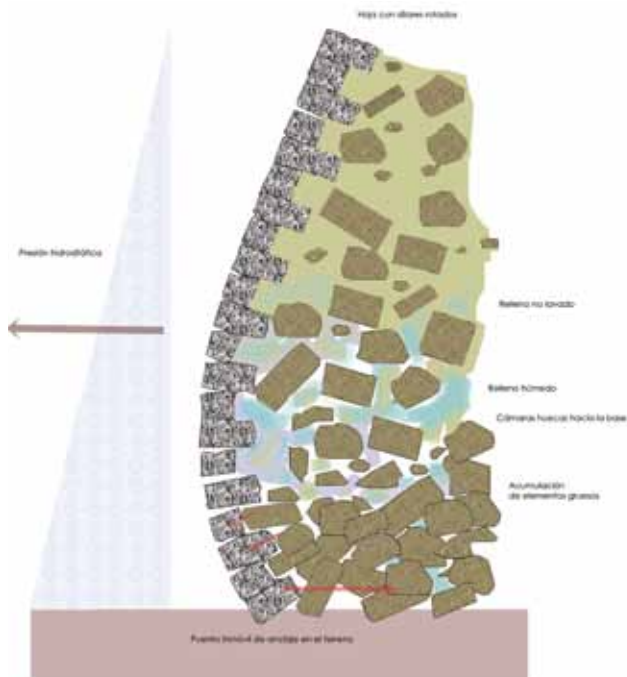
Croquis de procesos de degradación.

Adicionalmente, el lavado de la argamasa entre las piezas provoca que los esfuerzos se acumulen en los puntos de contacto, llegando a producir la fracturación de los sillares más afectados.
